Les évaporateurs de La Hague

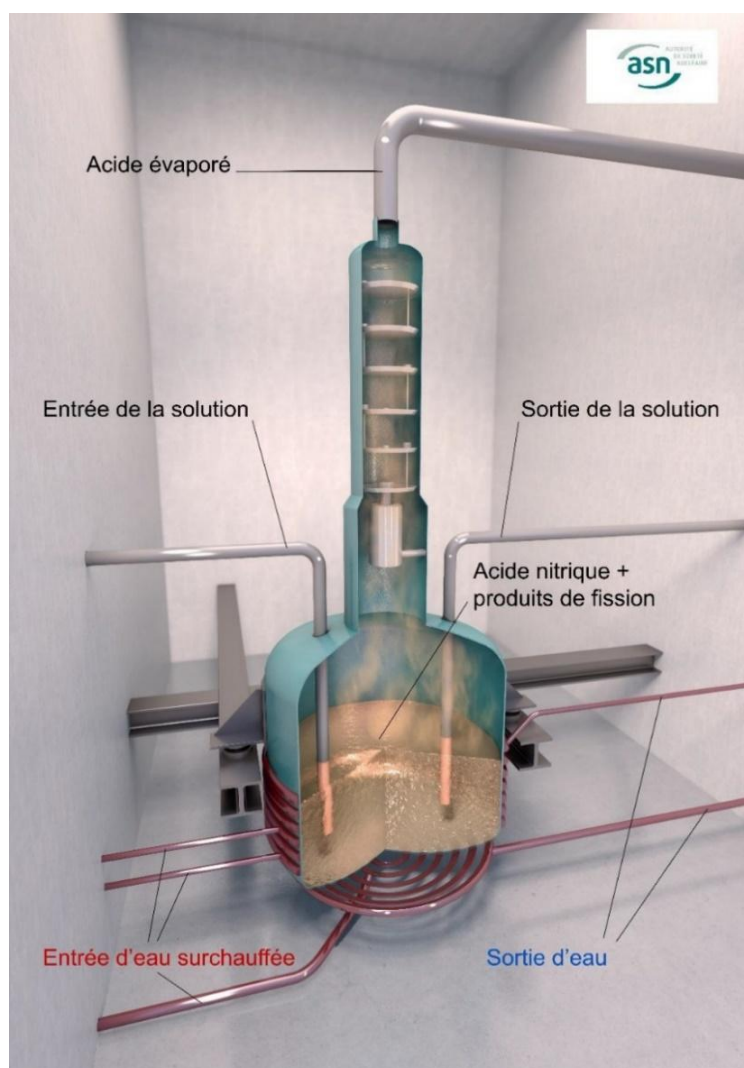
Ils sont constitués d'un bac métallique d'environ 3 m de diamètre et d'environ 3 m de hauteur, pouvant contenir environ 10 m³ de solution (soit plus de 10 tonnes) surmonté d'une colonne de plus faible diamètre et d'environ 5 m de haut, destinée à renvoyer dans la cuve les gouttelettes liquides due à l'ébullition et à ne laisser s'échapper que la vapeur distillée. La cuve est ceinturée de serpentins de chauffe constitués de demi-coquilles soudées sur la paroi dans lesquelles circule de l'eau surchauffée à 145°C sous 12 bars amenant l'énergie thermique nécessaire à l'ébullition et à la distillation.
